c-Cube

Problem:
Corrosion is unpredictable

Paint Coating Quality Measurement: CQM

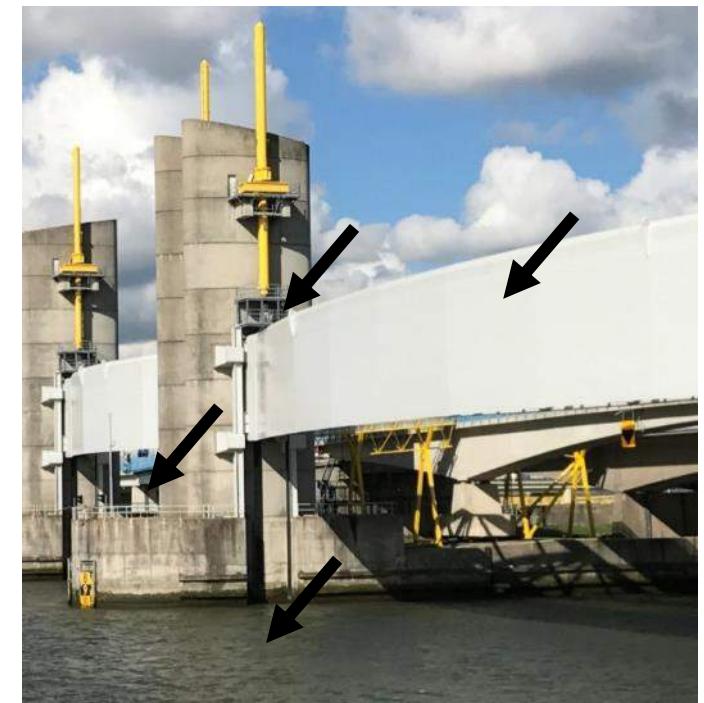
Paint Coating Quality Measurement (CQM) gives insight in:

1. How good the visually intact coating protects: Barrier property
2. Coating Degradation over Time
3. Presence of corrosion underneath the coating
4. Prognoses when corrosion starts
5. Prognoses of % visible corrosion over time

CQM complies to ISO standard

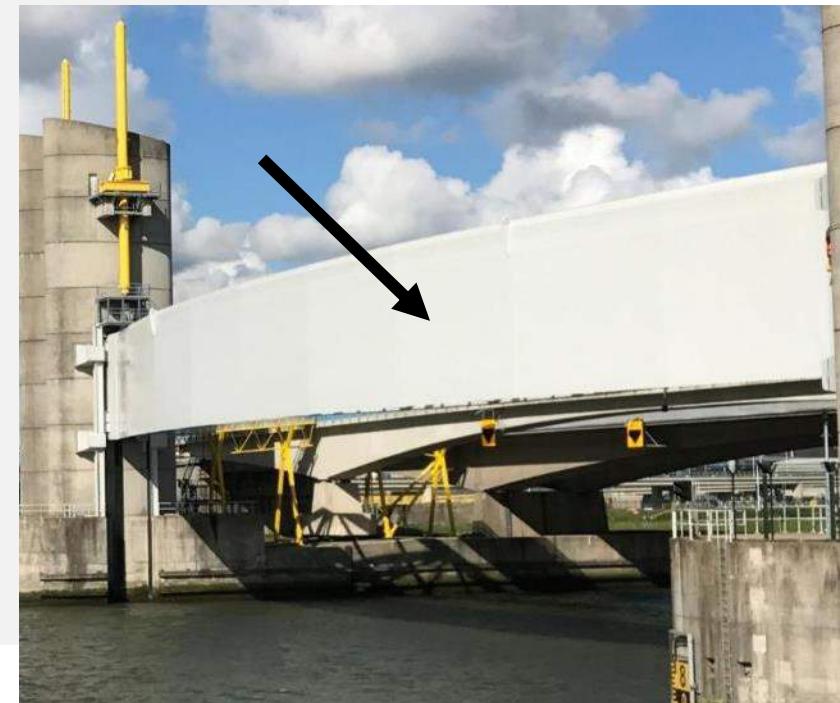
Kathodische bescherming

1. Bescherming tegen corrosie middels een negatieve stroom
2. Afhankelijk van coating, bodem, waterstand, etc...
3. Veranderd in de loop van de tijd

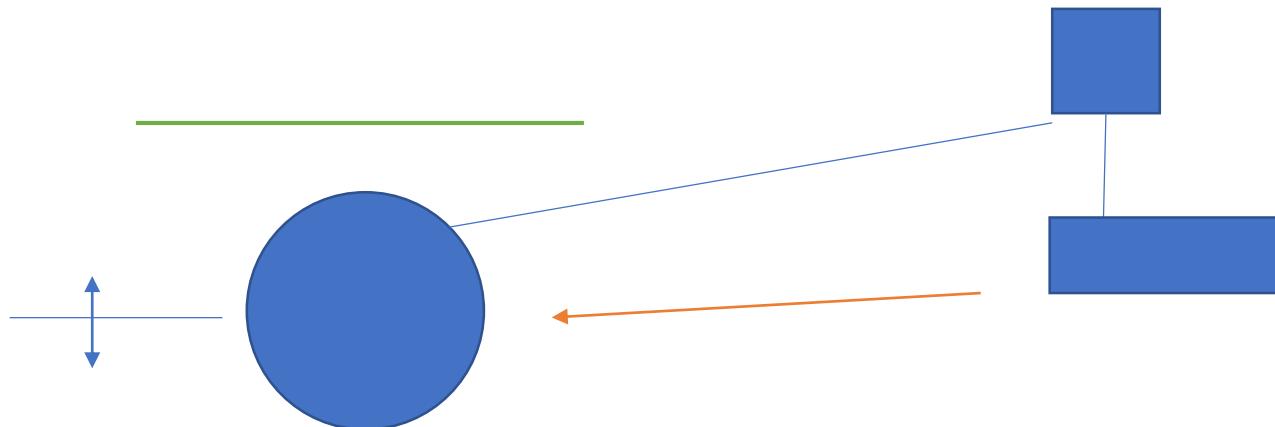
Bij nieuwe coating/pijp

1. Bescherming tegen corrosie middels coating
2. Geen potentiaal (opgelost met coupon)

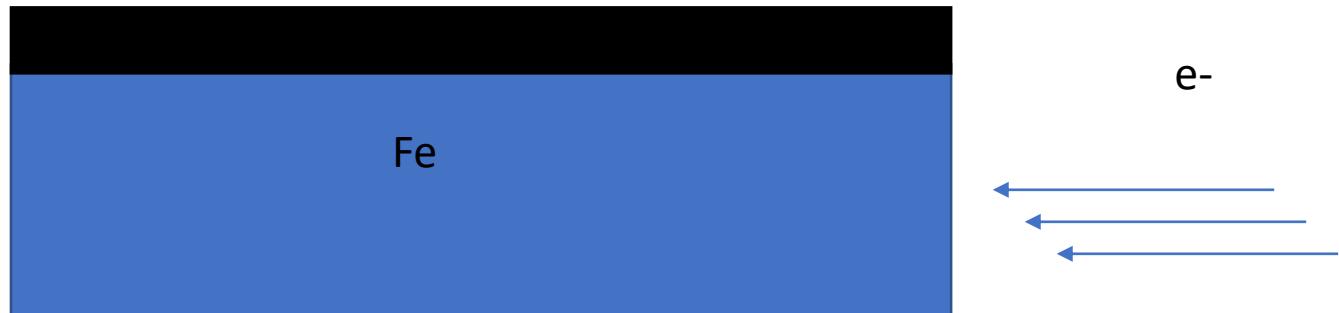
Degradation of the paint coating:

1. Degradation of the polymer
2. Corrosion development underneath the coating, invisible
3. Visible corrosion

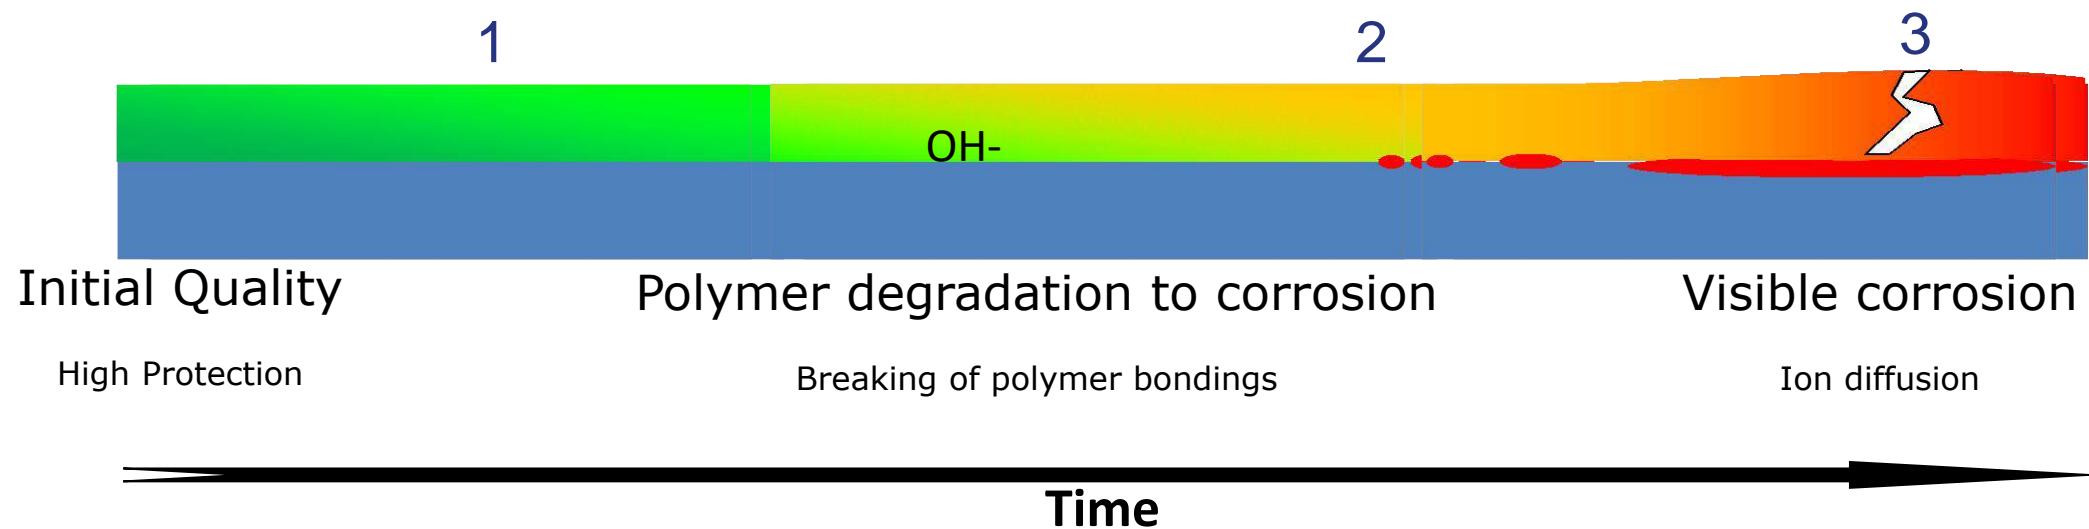
Bij nieuwe coating/pijp

1. Bescherming tegen corrosie middels KB, ONDER WATER NIVEAU
2. Geen corrosie ver onder water

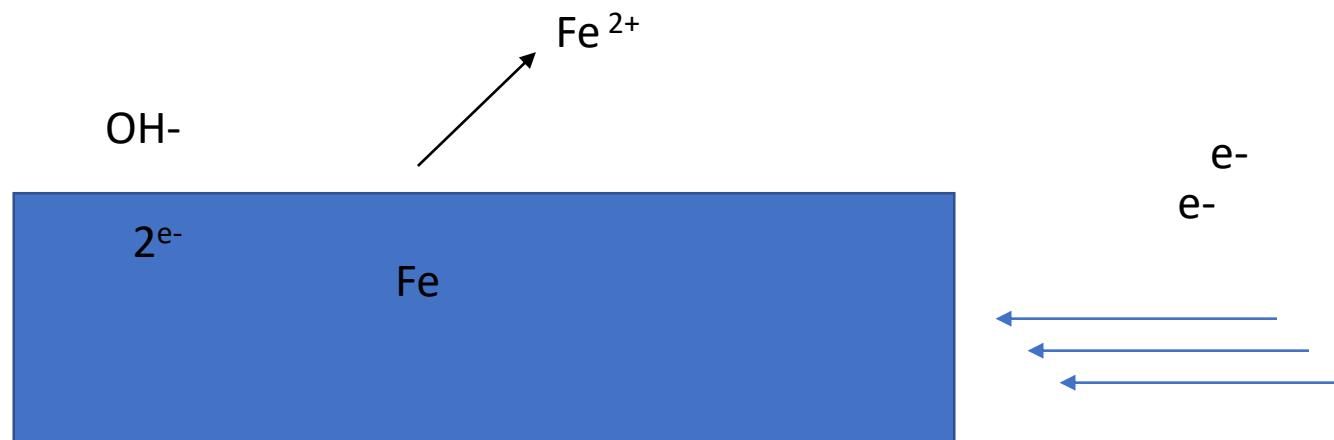
Beperking Kathodische Bescherming

1. Rare potentialenmetingen bij goede coating, kan coating beschadigen
2. In de waterlijn afhankelijk van coating, bodem, waterstand
3. Niet nodig ver onder GWL

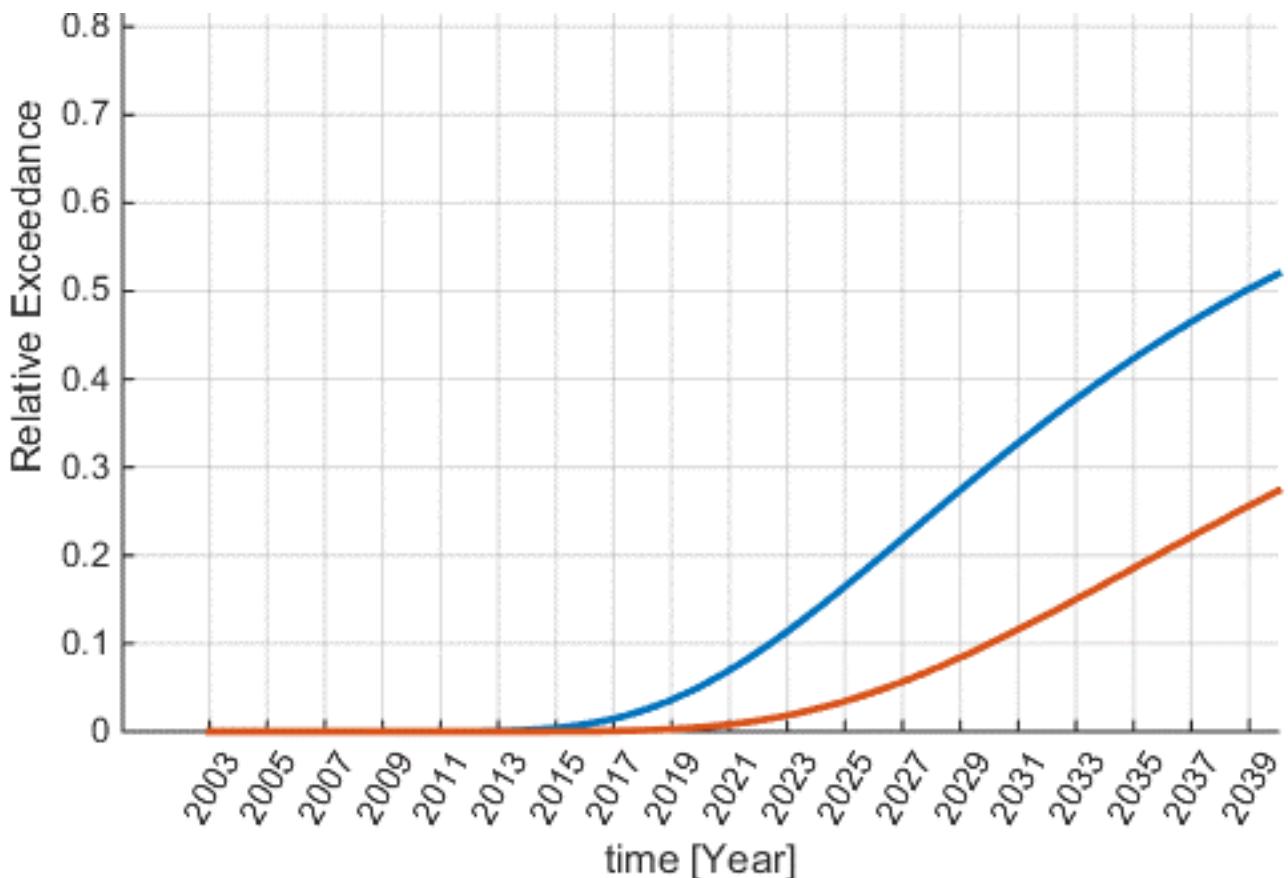
Prognoses

- Corrosion underneath the coating (unvisible) (blue)
- Visible Corrosion (red)

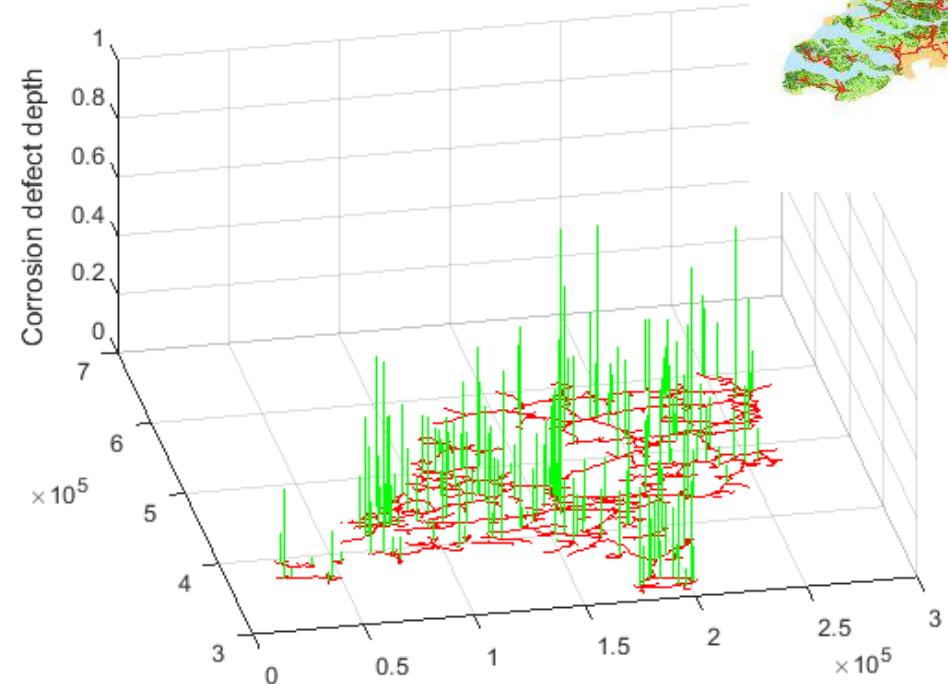
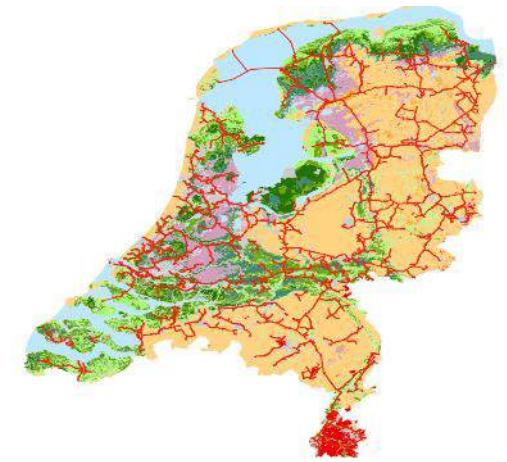
Pipeline Integrity Study

- ICCP Data
- Wall thickness, geodata
- Present integrity
- Main degradation parameters
- Main risk pipelines

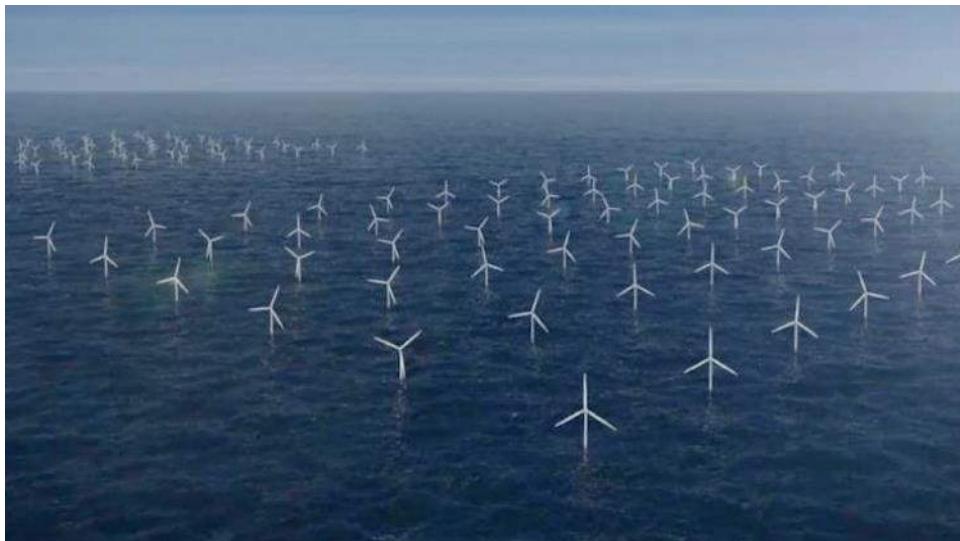
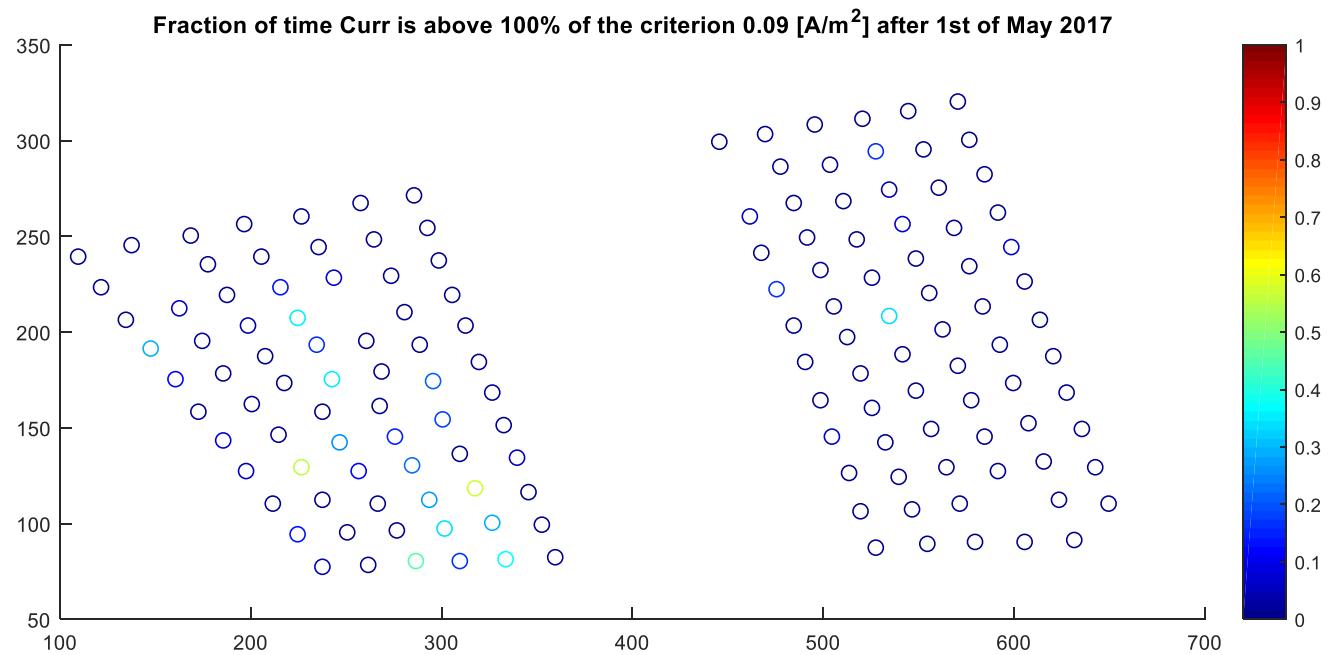
ICCP Data Analyses

Simulated data

- Anomaly analyses
- North Sea, 150 Wind turbines
